# 烏山城

烏山城跡

## 烏山城の沿革

# 烏山城縄張り図

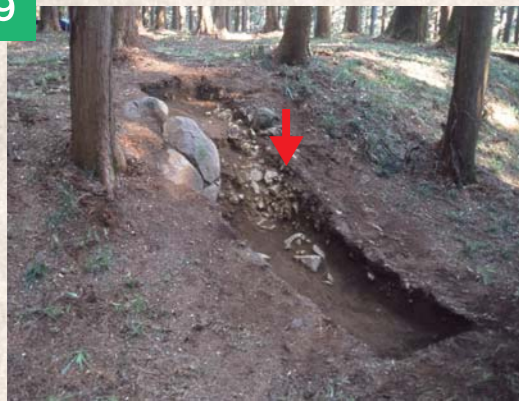
### 本丸高段部分法面

もとの岩盤(↓)も上手く利用して段を作っています。

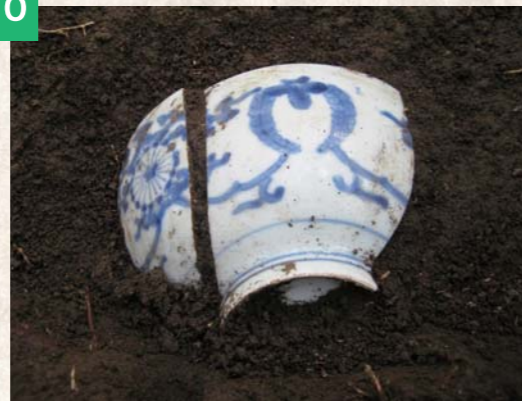
10

### 本丸高段部分出土(肥前)

江戸時代(18世紀初頭)のものか?

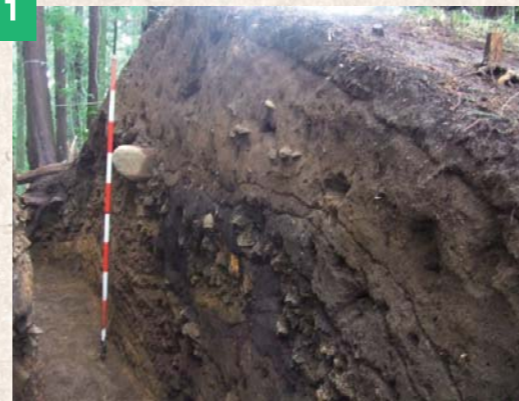
11

### 古本丸西側土塁断ち割り

排水を考慮して、砂利、砂、土、粘土を層状に積んでいます。

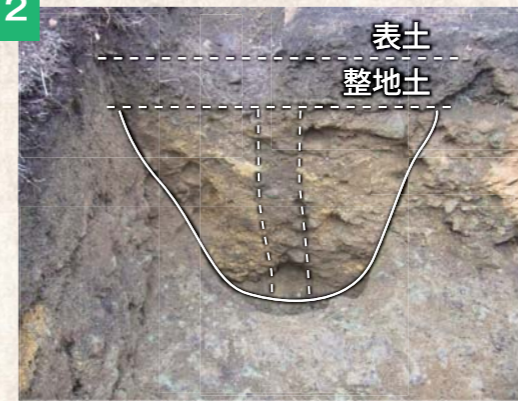
12

### 掘立柱痕跡

タテに黒く見える部分が柱の痕跡。その上に整地された時の土層があることから、穴と整地面との間に時期差が考えられます。

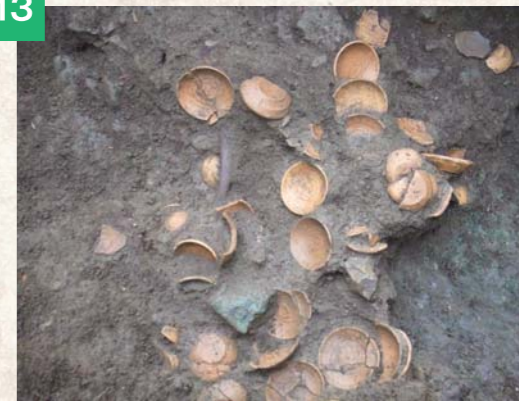
13

### かわらけ出土状況

「かわらけ」と呼ばれる素焼きの皿が100枚近く発見されました。

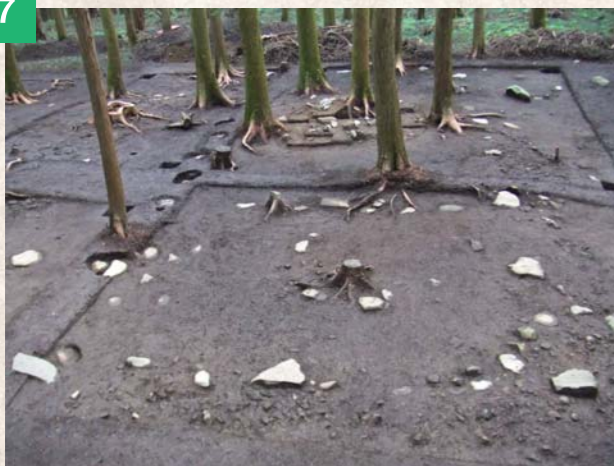
7

### 本丸平坦面礎石

本丸御殿の一部か? 多くの礎石が発見され、複数時期の建て替えが推測されます。また、建物の周りには砂利が敷かれていたことがわかりました。

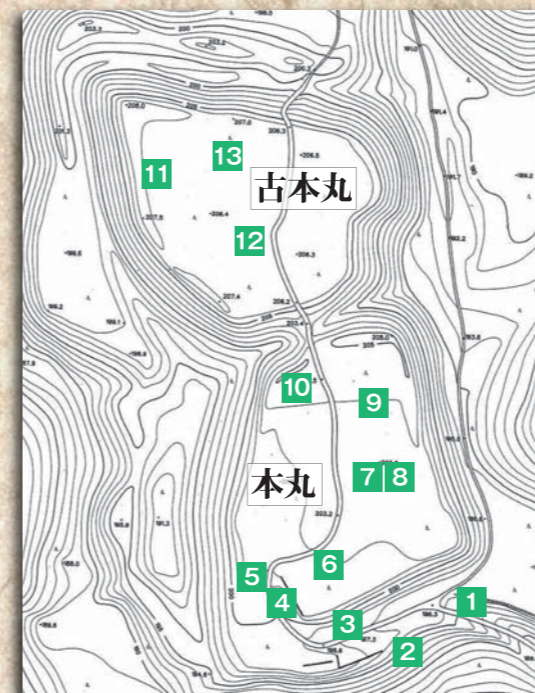
これまで確認調査を行った本丸、古本丸について写真で紹介いたします。草や腐葉土などに埋もれていた、烏山城が使われていた時代の痕跡を発見することができました。

写真番号は右図の場所を指しています。右中段から時計回りにご覧いただくと常盤曲輪石垣から本丸、古本丸と調査した場面が並びます。

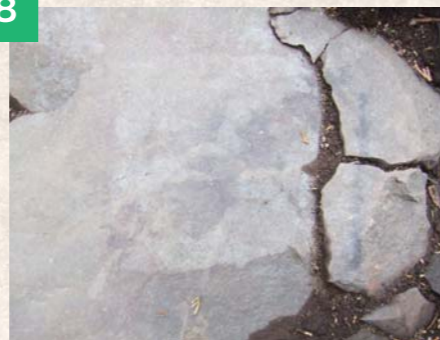
8

### 礎石(拡大)

黒く線のように柱があった痕跡が見えます。右端には赤く焼けている部分が見られることから火を受けたと考えられます。

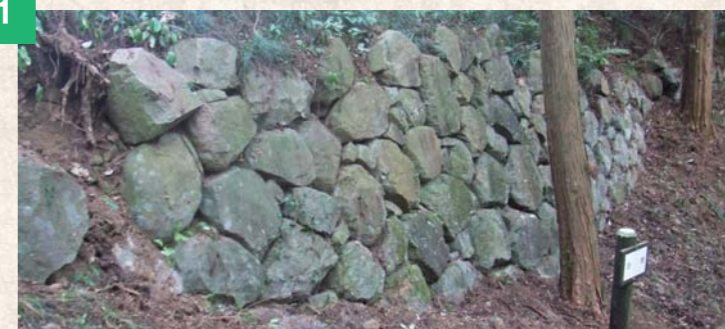
1

### 常盤曲輪石垣(吹貫門脇石垣)

自然石をあまり加工せずに積み石として用いた野面積みという技法による石垣。

目地の隙間も広く小詰石も少ないが石が動く余地のないように組み合っています。

常盤曲輪の大手道に面しており、吹貫門跡から約30mにわたり現存。石積みは最高で約3m残っており、扇の様な反った勾配はなく直線的です。

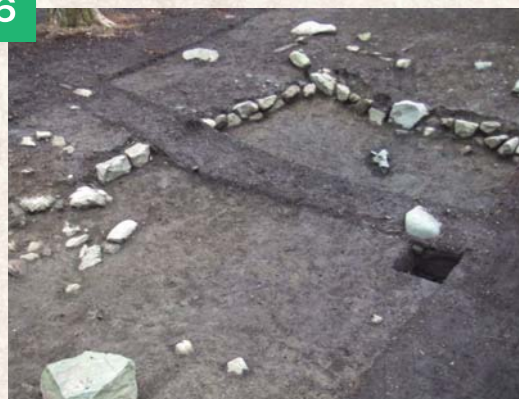
6

### L字に曲がる石列

敵が最短距離で移動できないように障壁を設けていることがわかります。

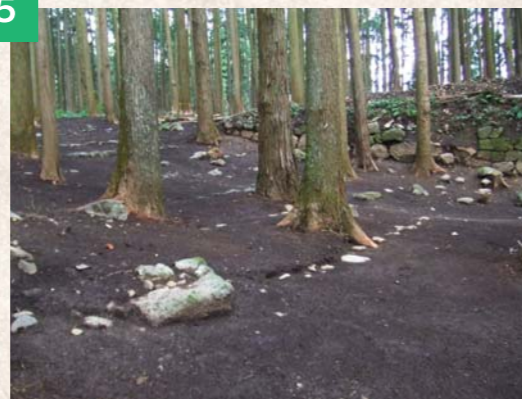
5

### 本丸石垣前斜面の石段

正門から本丸平坦面までは、本丸石垣(正門脇石垣)の前面を大手道が通り、本丸に向けて傾斜しています。

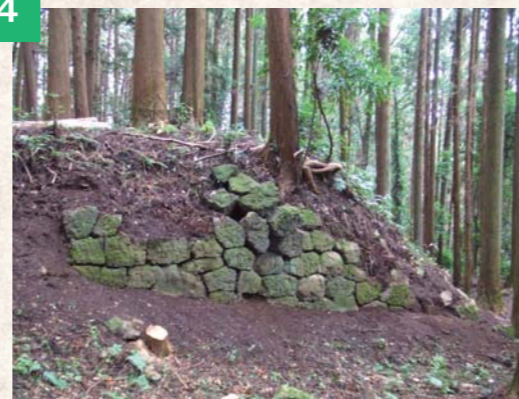
4

### 本丸石垣(正門脇石垣)

隙間がなく表面も平らに加工された切込ハギという技法による石垣。中央付近は震災により崩壊寸前です。

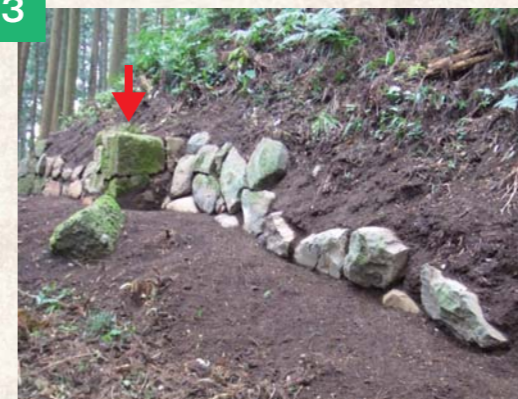
3

### 正門付近

方形に整えられた石材(↓)が正門。

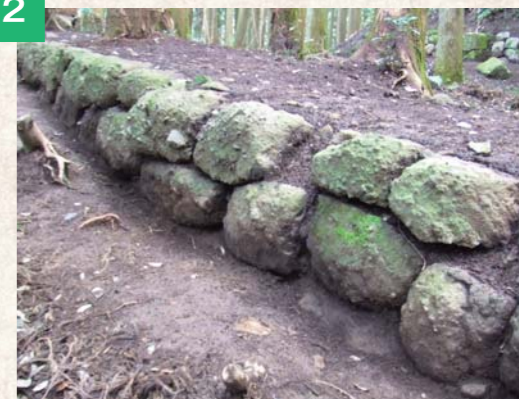
2

### 吹貫門付近石列

谷側からの写真で奥が正門になります。

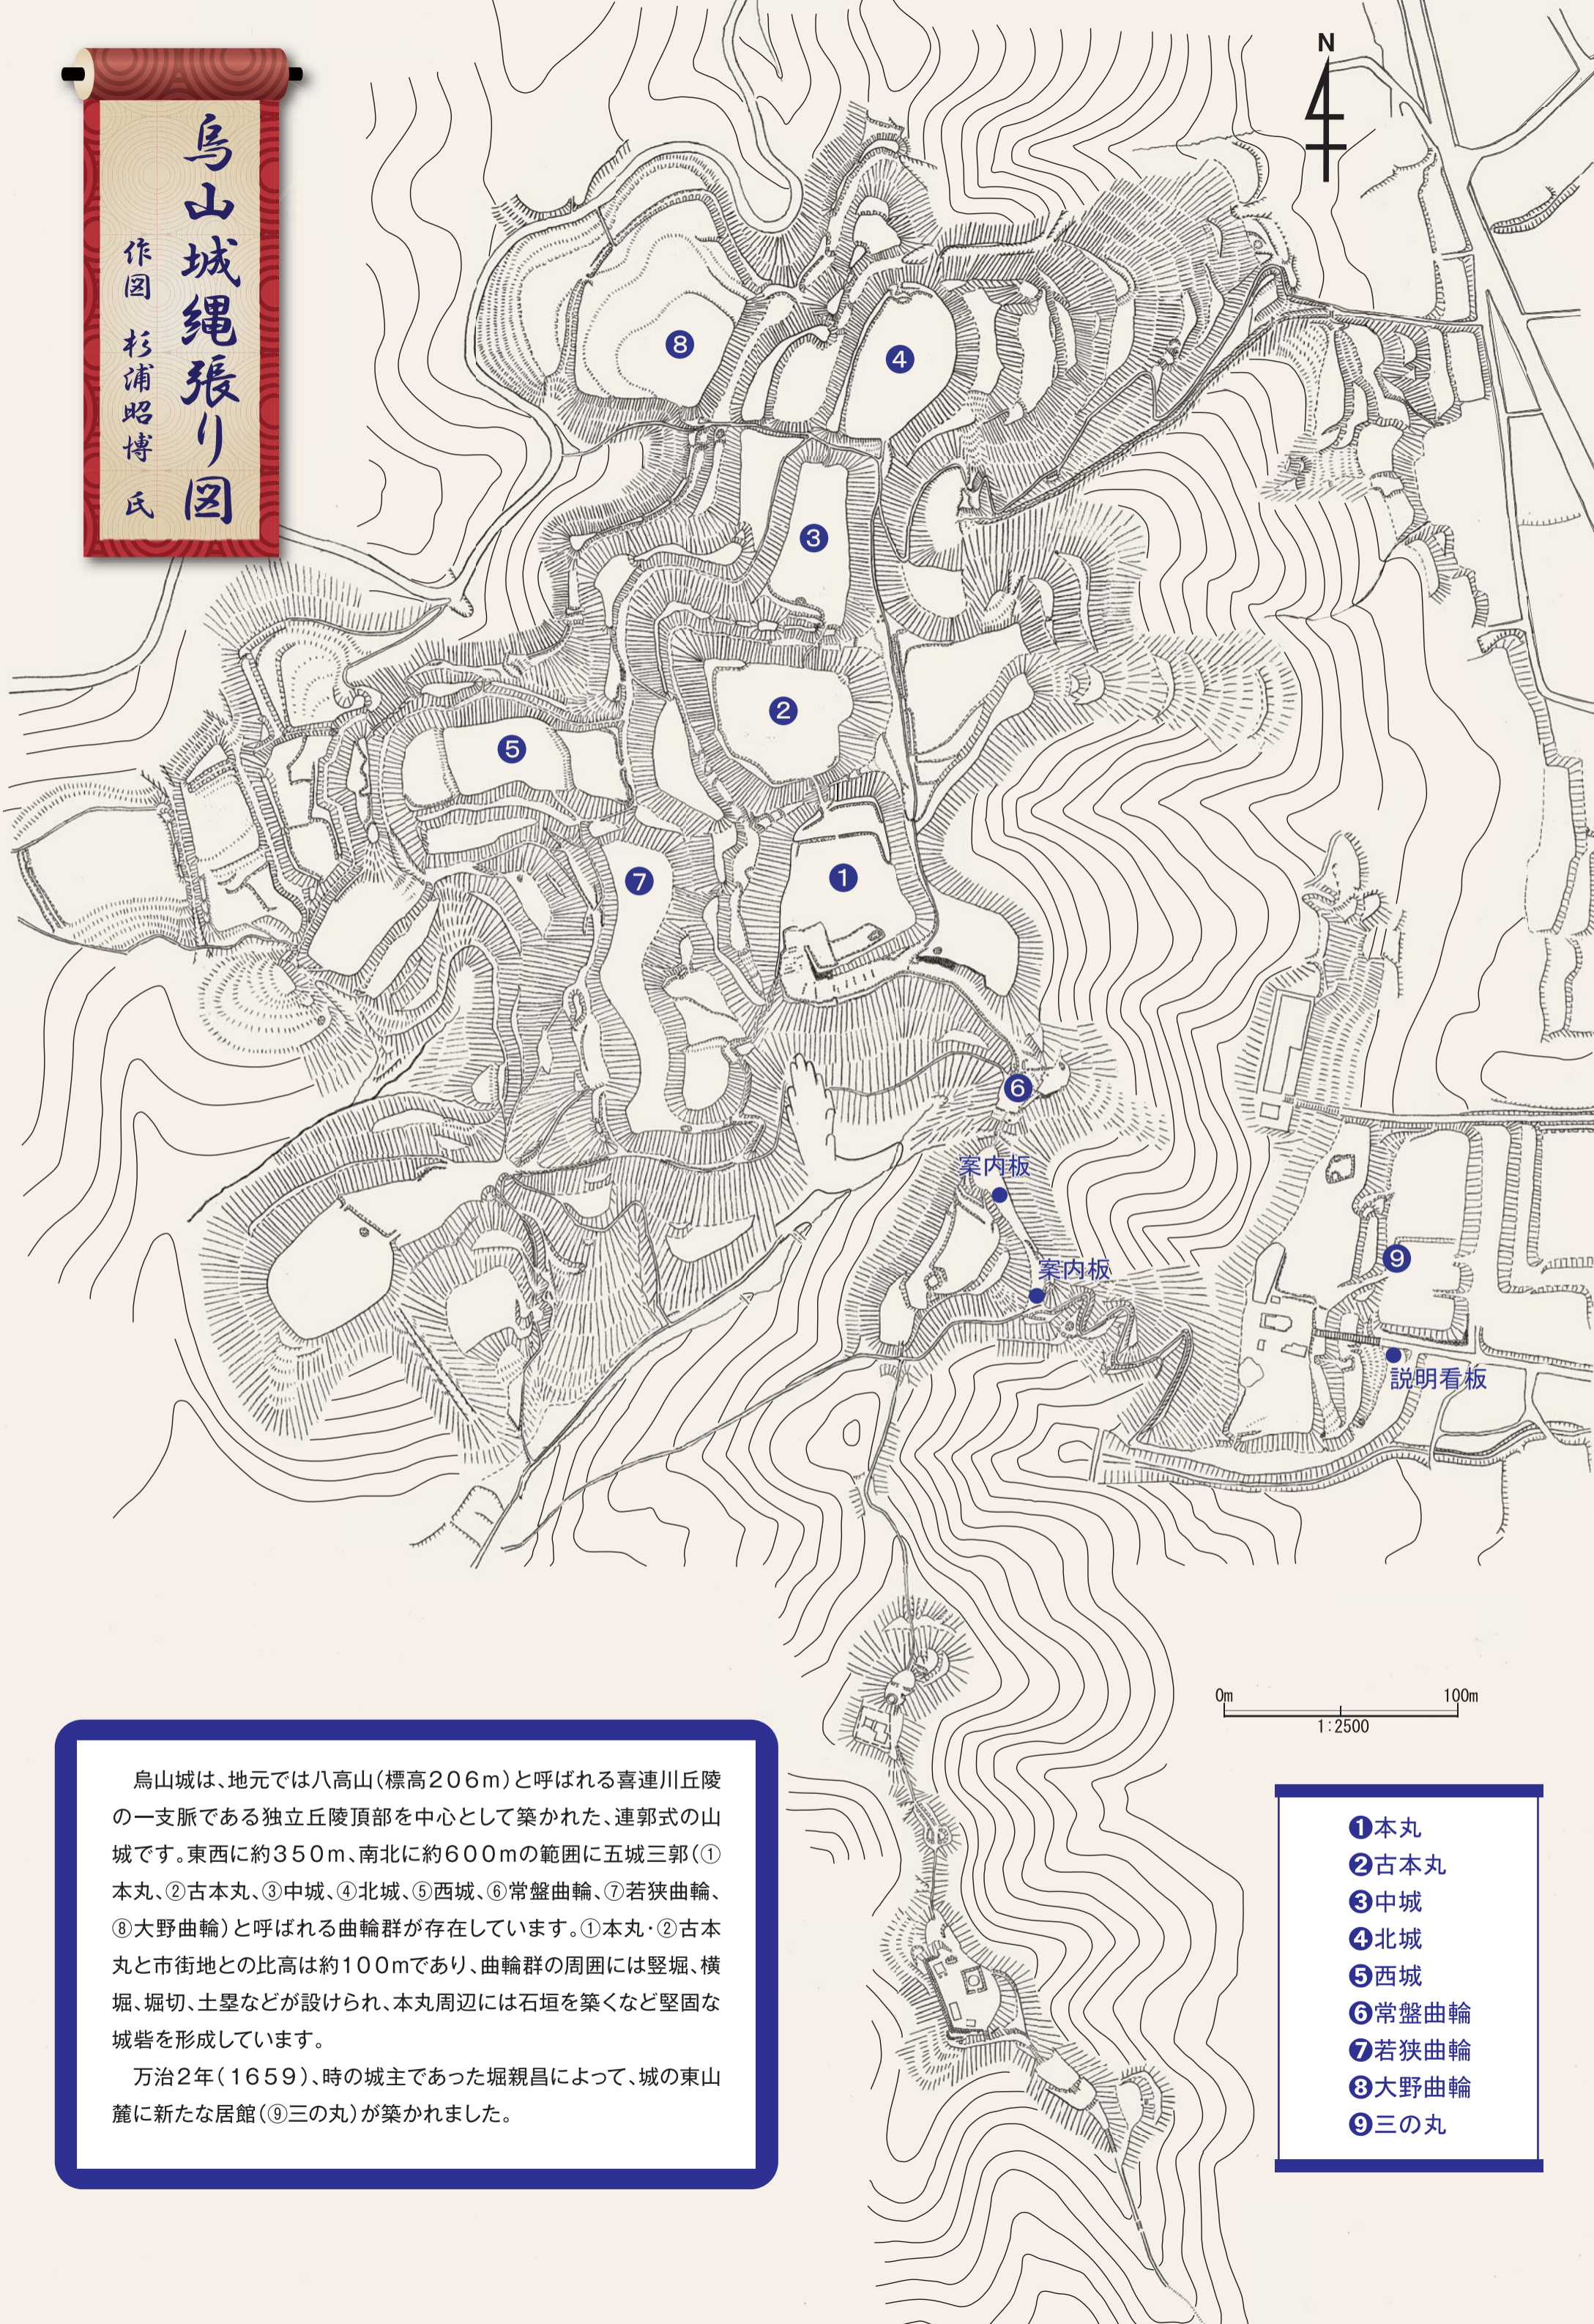
烏山城は、地元では八高山(標高206m)と呼ばれる喜連川丘陵の一支脈である独立丘陵頂部を中心として築かれた、連郭式の山城です。東西に約350m、南北に約600mの範囲に五城三郭(①本丸、②古本丸、③中城、④北城、⑤西城、⑥常盤曲輪、⑦若狭曲輪、⑧大野曲輪)と呼ばれる曲輪群が存在しています。①本丸・②古本丸と市街地との比高は約100mであり、曲輪群の周囲には竖堀、横堀、堀切、土塁などが設けられ、本丸周辺には石垣を築くなど堅固な城砦を形成しています。

万治2年(1659)、時の城主であった堀親昌によって、城の東山麓に新たな居館(⑨三の丸)が築かれました。

- ①本丸
- ②古本丸
- ③中城
- ④北城
- ⑤西城
- ⑥常盤曲輪
- ⑦若狭曲輪
- ⑧大野曲輪
- ⑨三の丸

**桜門**  
主郭部の搦手門です。

**本丸（二の丸）**  
明応年間（一四九二〜一五〇一）、那須資実が行った城域拡張の際に築かれたと言われ、古本丸が使用されなくなると実質的な主郭となりました。

**常盤曲輪・常盤門**  
城の正面を守る曲輪として重要なため、土塀や堅固な櫓門が築かれていたようです。現在も塀の土台となった石列が残っています。

**中城・北城**  
北方には大小2本の堀切り、東方の斜面には階段状の削平面が続いています。

**古本丸（本丸）**  
享祿年間（一五二八〜一五三一）の火災により建物が焼け、その後再建されず本丸（二の丸）に主郭が移ったと言われています。

**大野曲輪**  
空堀や土塁が荒削りなため、臨時的な曲輪の可能性も考えられます。

**西城・若狭曲輪**  
城の西側は、緩やかな峰続きで敵の侵入を受けやすいため、土塁・横堀などを巧みに用いて堅固な防御を施しています。

**吹貫門**  
敵に対し横矢が掛かるよう、門の側面に石垣が築かれています。

**正門**  
周囲を石垣、土塀等で囲み厳重な防備を施しています。一部に石列等も見られることから、正門に相応しい格式を備えていたようです。
